# Kodin kunnossapitosuunnitelma

# Mallikatu 1, 00000 Mallila

Työnumero: **30125-2**

Tarkastuspäivämäärä: 17.2.2021

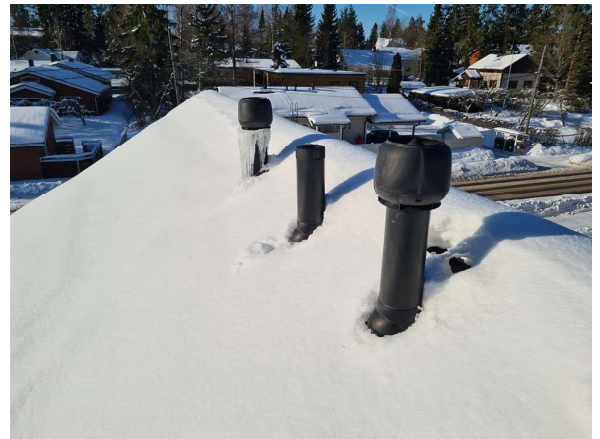
Vesikatto

KT2

Muu havainto. Liesituulettimen poisto  
jäätynyt, tämä on normaalia kovilla  
pakkasilla suositellaan tarkkailemaan.

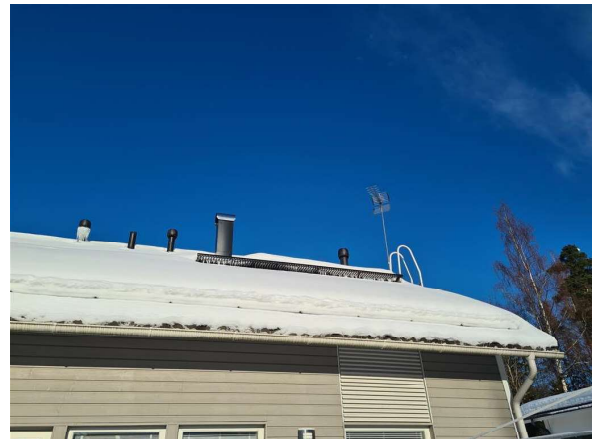
Vesikatto

KT1

Ei havaittu huomautettavaa.

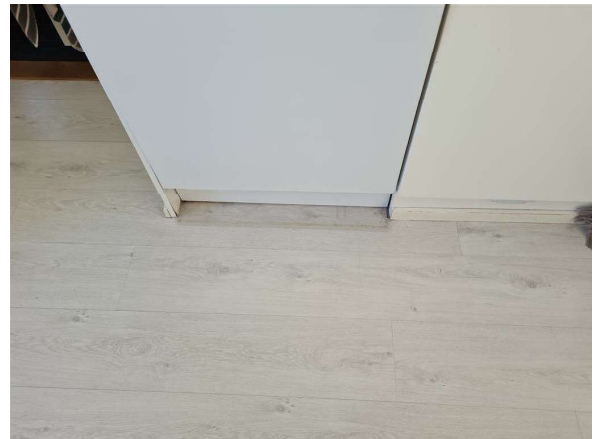
Vuotoallas / vuotohälytin

KT1

Ei havaittu huomautettavaa.

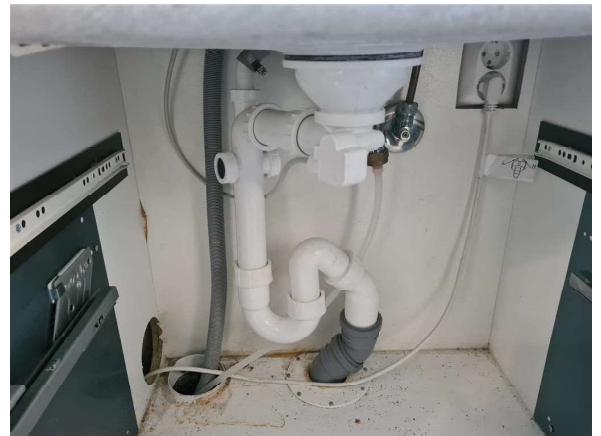
Allaskaapin putkistot /  
liitännät

KT2

Muu havainto. Suositellaan allaskaapin läpivientien tiivistämistä.

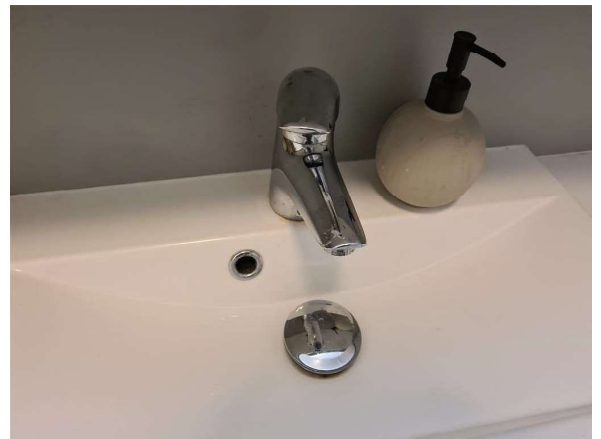
Vesikalusteet

KT2

Hana heiluu.

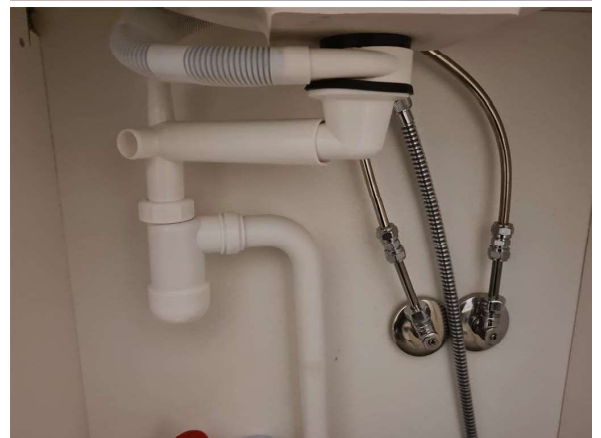
Vesikalusteet

KT1

Allaskaapin kytkennät, ei huomautettavaa

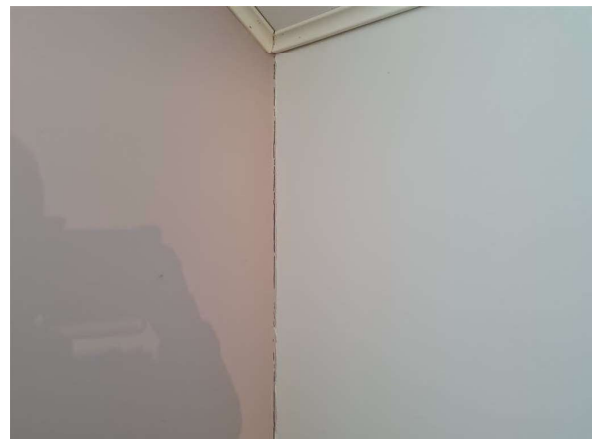
Seinät **KT2** Nurkkasaumat haljennut, näyttäisi puuttuvan nurkkanauhat. suositellaan korjaamista / tiivistämistä

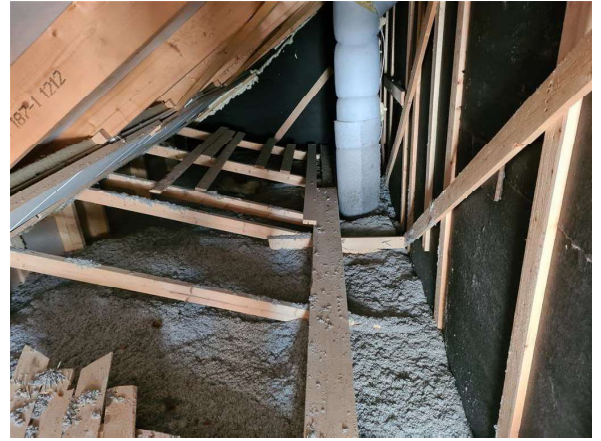
KT2

Muu havainto. Aluskate todella kireällä.

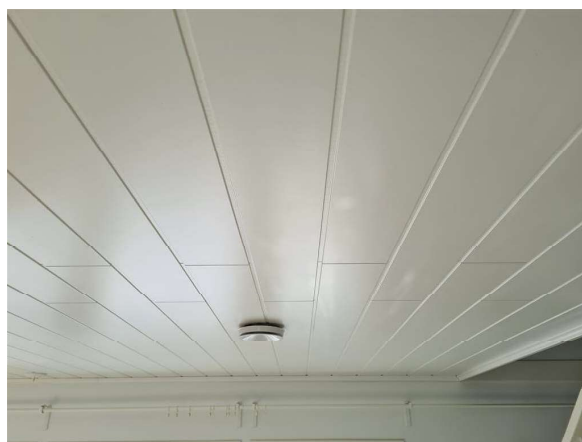
Koneellinen tulo-poisto-ilmanvaihto

KT2

Muutama IV päätelaite irti / löysällä.

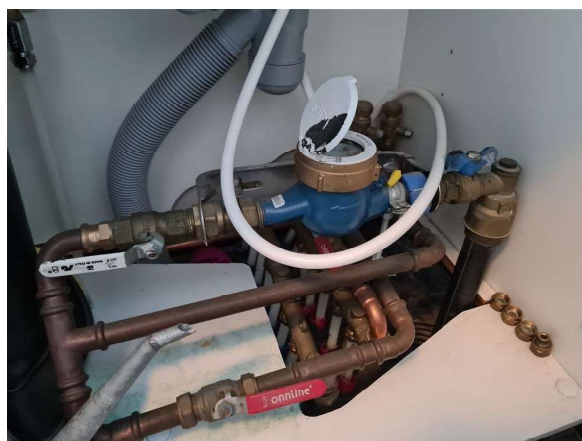
Vesimittari

KT1

Ei havaittu huomautettavaa.
