# Kodin kunnossapitosuunnitelma

# Mallikatu 1, 00000 Mallila

Työnumero: **30125-2**

Tarkastuspäivämäärä: 17.2.2021

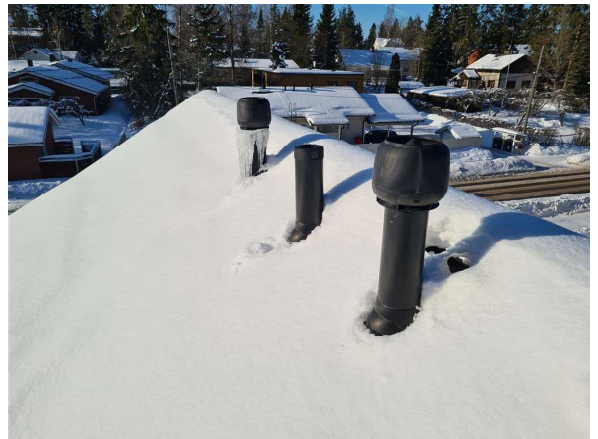
Vesikatto

KT2

Muu havainto. Liesituulettimen poisto  
jäähtynyt, tämä on normaalia kovilla  
pakkasilla suositellaan tarkkailemaan.

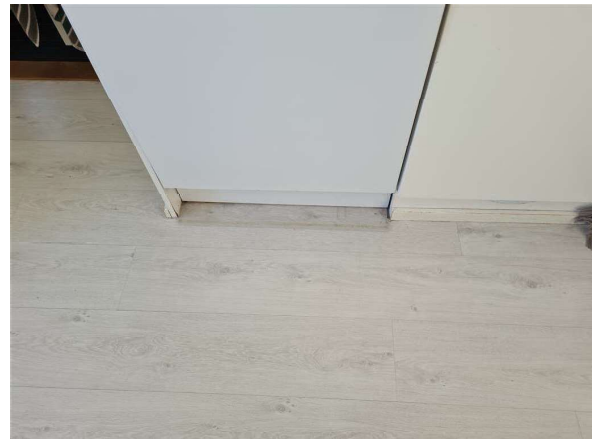
Allaskaapin putkistot /  
liitännät

KT2

Allaskaappiin on suositeltavaa asentaa vuotovahti, jonka avulla on helpompaa havaita mahdolliset piilevät vuodot.

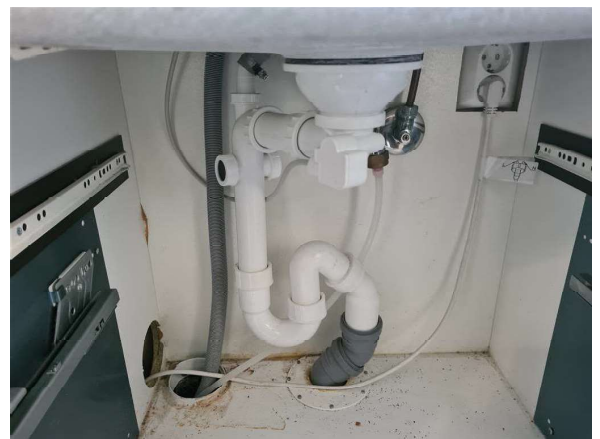
Allaskaapin putkistot /  
liitännät

KT2

Muu havainto. Suositellaan allaskaapin läpivientien tiivistämistä.

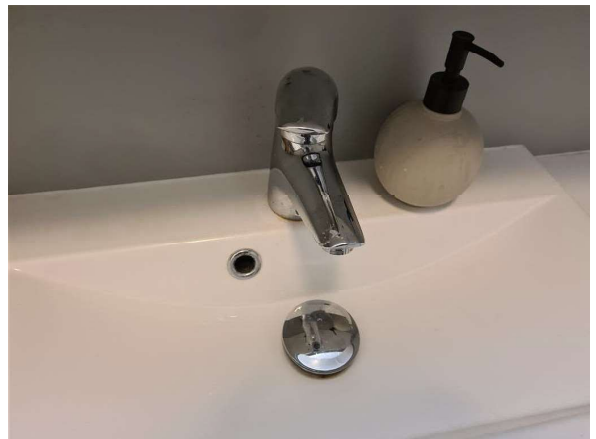
Vesikalusteet

KT2

Hana heiluu.

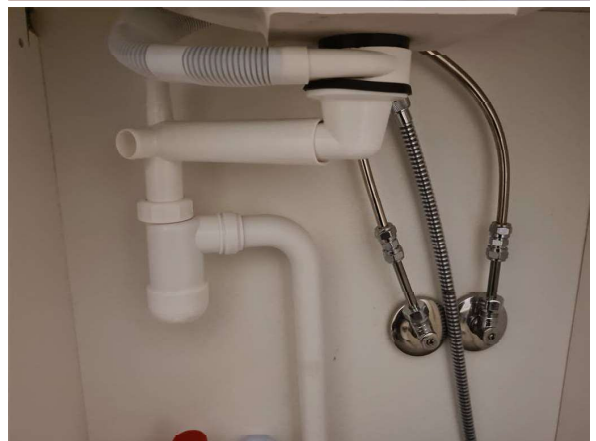
Vesikalusteet

KT1

Allaskaapin kytkennät, ei huomautettavaa

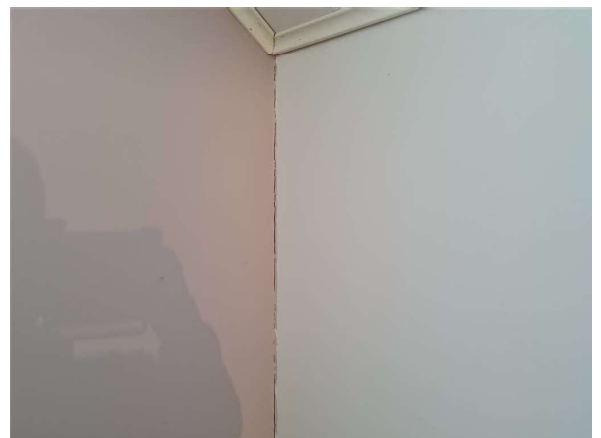
| Seinät | KT2 | Nurkkasaumat haljennut, näyttäisi puuttuvan nurkkanauhat. suositellaan korjaamista / tiivistämistä |

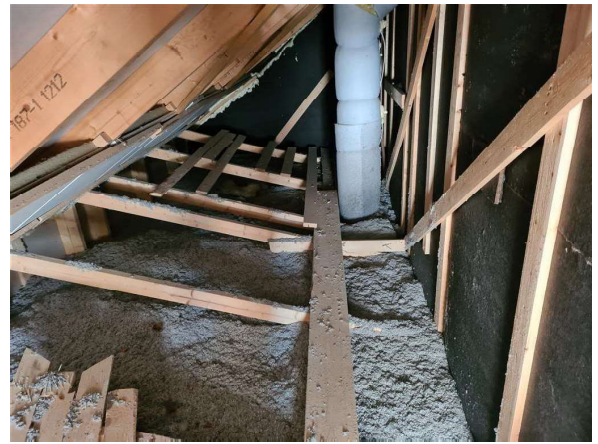
Aluskate

KT2

Muu havainto. Aluskate todella kireällä.

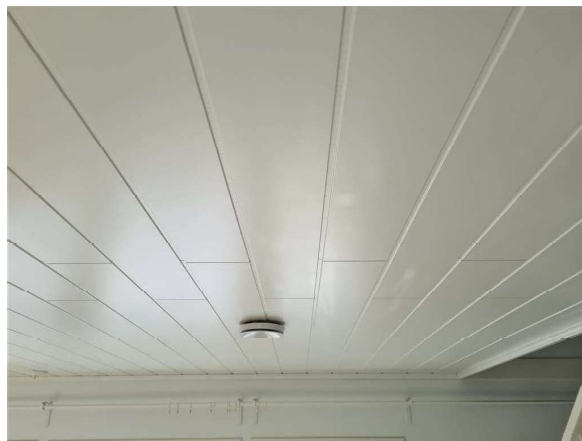
Koneellinen tulo-poisto-ilmanvaihto

KT2

Muutama IV päätelaite irti / löysällä.

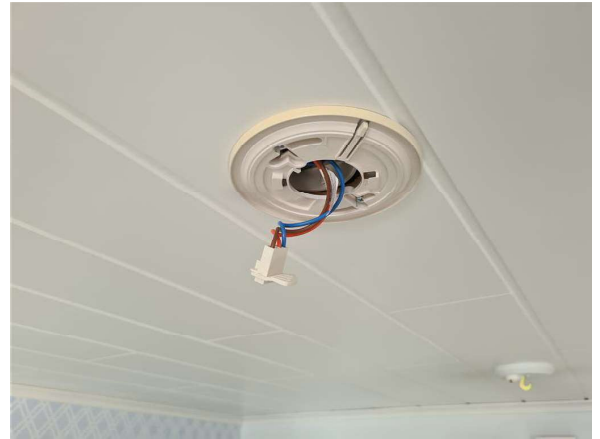
Palo- ja häkävaroittimet

KT2

Muu havainto. 1 palovaroitin asentamatta, palovaroittimia riittävä määrä myös nyt mutta suositellaan asentamaan puuttuva palovaroitin.
